ADRES	Graaf van Waldeckstraat 7 6212 AM Maastricht
GEGEVENS	Oorspronkelijke functie: woonhuis Huidige functie: woonhuis
STATUS	Dominant bouwwerk
FOTO'S

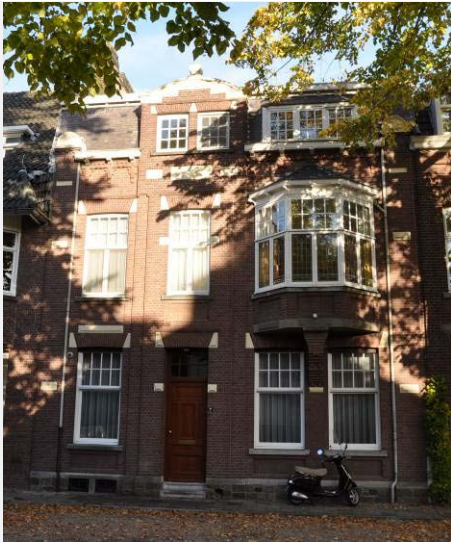
<p><i>Graaf van Waldeckstraat 7</i></p>
OMSCHRIJVING	<p>Inleiding Woonhuis uit 1916, gelegen binnen de bebouwde kom van Maastricht.</p> <p>Beschrijving Tussenwoning, boven een kelder opgebouwd uit twee bouwlagen onder een plat dak met een schuin dakschild aan de voorzijde. Het platte dak is gedekt met bitumen, het voorste dakschild met leien. Rechts in dit dakschild is een brede, oorspronkelijke dakkapel met drie houten, meerruits ramen en een plat dakje. Aan het dak is een bakgoot met een geprofileerde gootlijst en sierklossen. Deze wordt in het midden doorbroken door de gemetselde Vlaamse gevel van de middenrisaliet.</p> <p>De voorgevel heeft een plint van natuurstenen blokken, afgedekt met een hardstenen band. In de plint zijn links twee kelderlichten. De voorgevel is opgetrokken in rode baksteen in kruisverband. De gevel bestaat uit drie traveeën, waarvan de rechter het breedst is. Er zijn gemetselde hoeklisenen en een middenrisaliet. De beide hoeklisenen hebben per verdieping een kunststenen diamantkop en worden bekroond door een halfronde, kunststenen timpaantje.</p> <p>De toegang bevindt zich op de begane grond, in de middenrisaliet. Deze bestaat uit een vernieuwde houten voordeur met een meerruits bovenlicht. Er is een hardstenen trapje. De deuropening heeft een gemetselde hanenkam aan de bovenzijde, met kunststenen hoekblokken. Ter hoogte van het kalf tussen voordeur en bovenlicht zijn kunststenen sierstenen aangebracht. Links van de voordeur is een venster en rechts zijn er twee. De vensters hebben hardstenen onderdorpels, houten schuiframen met meerruits bovenlichten en gemetselde hanenkammen met kunststenen aanzetstenen. Onder de dorpels zijn terugliggend gemetselde panelen met siermetselwerk. Op de eerste verdieping is in de rechter gevelas een brede, driezijdige erker. Deze heeft een kunststenen bodem, die op een gemetselde console steunt. Daarboven is een gemetselde borstwering met terugliggend gemetselde panelen met siermetselwerk. De erker heeft drie houten T-ramen met meerruits bovenlichten en decoratief glas-in-lood in de onderramen. De erker heeft een driezijdig, schuin dakje, gedekt met leien. Aan het dakje is een houten gootlijst met sierklosjes. In de linker en middentravee zijn vensters met</p>

<p>hardstenen onderdorpels, houten T-ramen met meerruits bovenlichten en gemetselde hanenkammen met kunststenen aanzetstenen. Onder de borstwering zijn terugliggend gemetselde panelen met siermetselwerk. De hoektraveeën worden afgesloten door een gemetselde sierlijst. De middenrisaliet heeft onder de Vlaamse gevel drie kunststenen sierstenen, het jaartal 'ANNO 1916' dragen. In de geveltop zijn twee vensters met meerruits houten ramen. De afgeronde geveltop heeft een trapsgewijs aflopende, kunststenen afdekking.</p>
<p>WAARDERING</p>	<p>Het bouwwerk is “dominant” gewaardeerd vanwege zijn historisch-ruimtelijke samenhang en architectuurhistorische waarden en meer in het bijzonder omdat:</p> <ul style="list-style-type: none"> • het object deel uit maakt van een laatnegentiende-eeuwse uitbreidingswijk van de binnenstad waaraan een stedenbouwkundig plan ten grondslag ligt en waarvan de oorspronkelijke ruimtelijke structuur nog herkenbaar aanwezig is. • het object onderdeel is van en ondersteunend is aan een straatwand met voorgevels uit overwegend dezelfde bouwperiode, die een eenheid vormen door maatvoering en ritmering. • het object architectuurhistorische betekenis heeft vanwege de esthetische kwaliteit van het ontwerp. • het ontwerp een hoge mate van architectonische gaafheid bezit. • het een bijzondere detaillering en bijzondere ornamenten heeft, namelijk de kunststenen sierelementen en de vormgeving van de Vlaamse gevel en de erker. <p>Waardevolle elementen die bijdragen aan bovengenoemde waardering zijn onder andere:</p> <ul style="list-style-type: none"> • de natuurstenen plint • het siermetselwerk • de kunststenen sierelementen • de hardstenen dorpels • de oorspronkelijke ramen • het glas-in-lood van de erker • de gootlijsten • de leidekking van de zichtbare dakschilden • de Vlaamse gevel • de dakkapel

<p>RICHTLIJNEN</p>	<p>Algemeen:</p> <ul style="list-style-type: none"> • Voor de algemene richtlijnen voor dominante en kenmerkende bouwwerken, alsmede de waardevolle cultuurhistorische elementen, zie paragraaf 2.1 van dit rapport. • Voor de algemene richtlijnen voor onderhoud en wijzigingen van waardevolle groenelementen, zie paragraaf 2.2 van dit rapport. • Voor de algemene richtlijnen voor onderhoud en wijzigingen in cultuurhistorische attentiegebieden en beschermde stadsgezichten, zie paragraaf 2.3 van dit rapport. <p>Objectgericht:</p> <ul style="list-style-type: none"> • Geen aanvullende richtlijnen.
